# Actualisation du schéma directeur d'assainissement d'Oloron-Sainte-Marie

Commune d'Oloron-Ste-Marie

VERSION	DESCRIPTION	ÉTABLI(E) PAR	APPROUVÉ(E) PAR	DATE
A	Actualisation du schéma directeur d'assainissement	JBS	OTS	17/01/2024
B	Version 1	JBS	OTS	18/03/2024

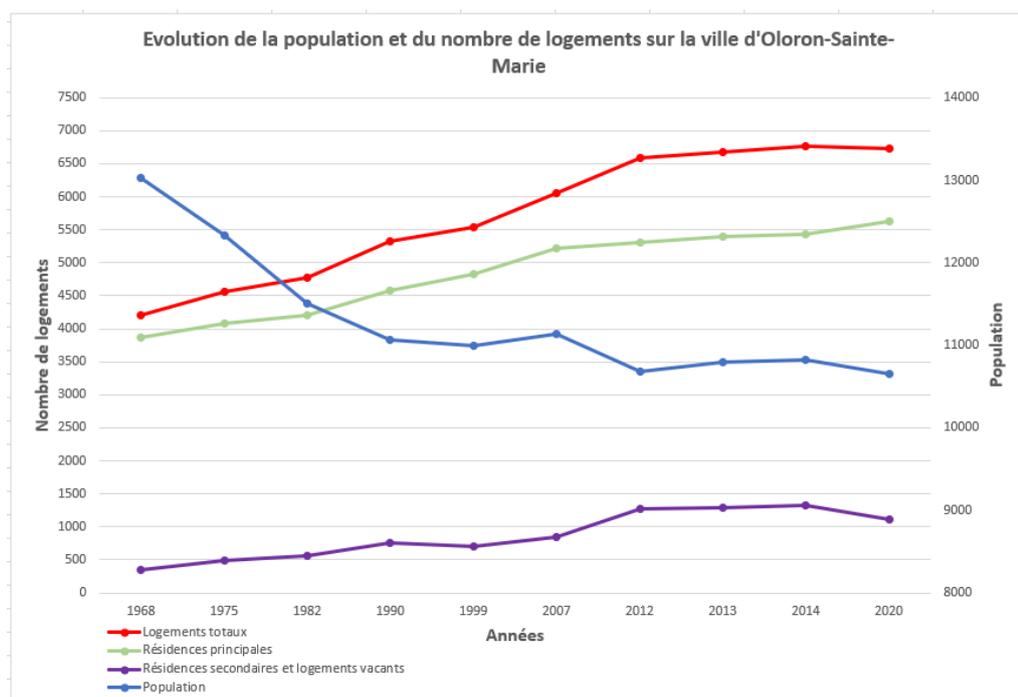
Figure 1- Graphique d'évolution de la population et du nombre de logements

En rajoutant les données de 2014 et de 2020 à celles du dernier schéma directeur, on constate une stabilisation de la population de 2013 à 2014 mais qui baisse à nouveau quelque peu en 2020.

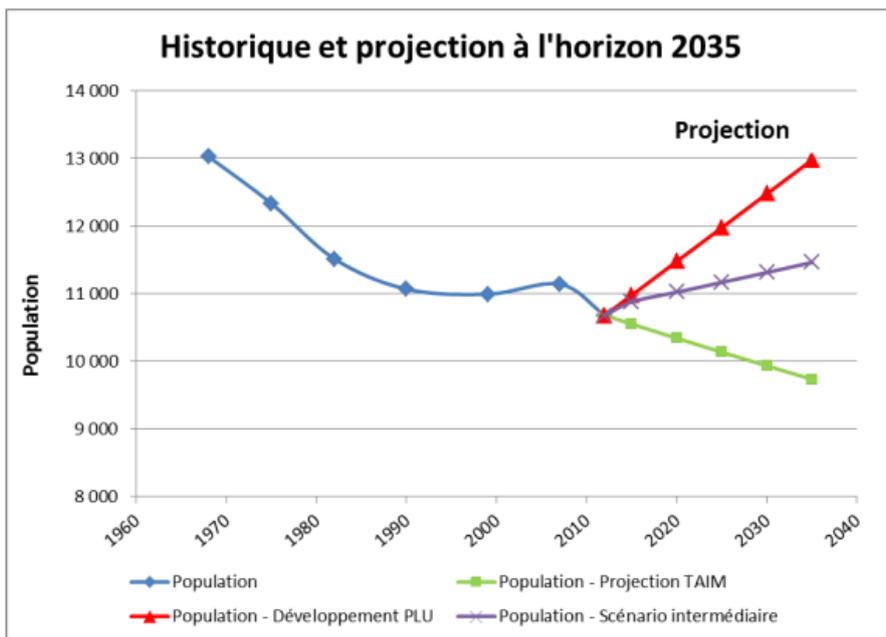
Figure 2- Perspective d'évolution de la population

On remarquait qu'il était plus judicieux de se tourner vers un scénario intermédiaire où la population aurait tendance à stagner. Pour calculer le taux d'évolution. On obtenait donc le graphique et le tableau suivant :

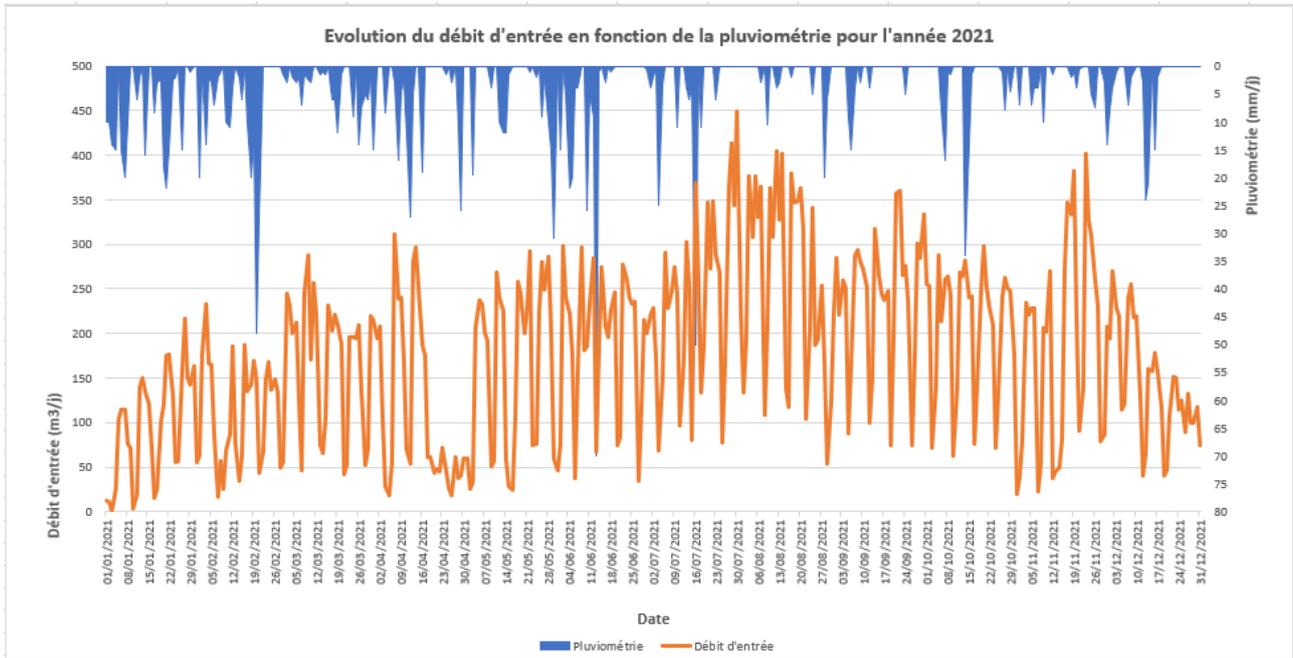
Figure 4- Evolution du débit d'entrée en fonction de la pluviométrie pour l'année 2021

On remarque que la saisonnalité impacte les débits en entrée de la STEP, augmentation du pic de débit pour les mois de juillet et août en 2021. Ce n'est pas le cas pour 2022, le pic apparait à la fin du mois d'avril/début du mois de mai.

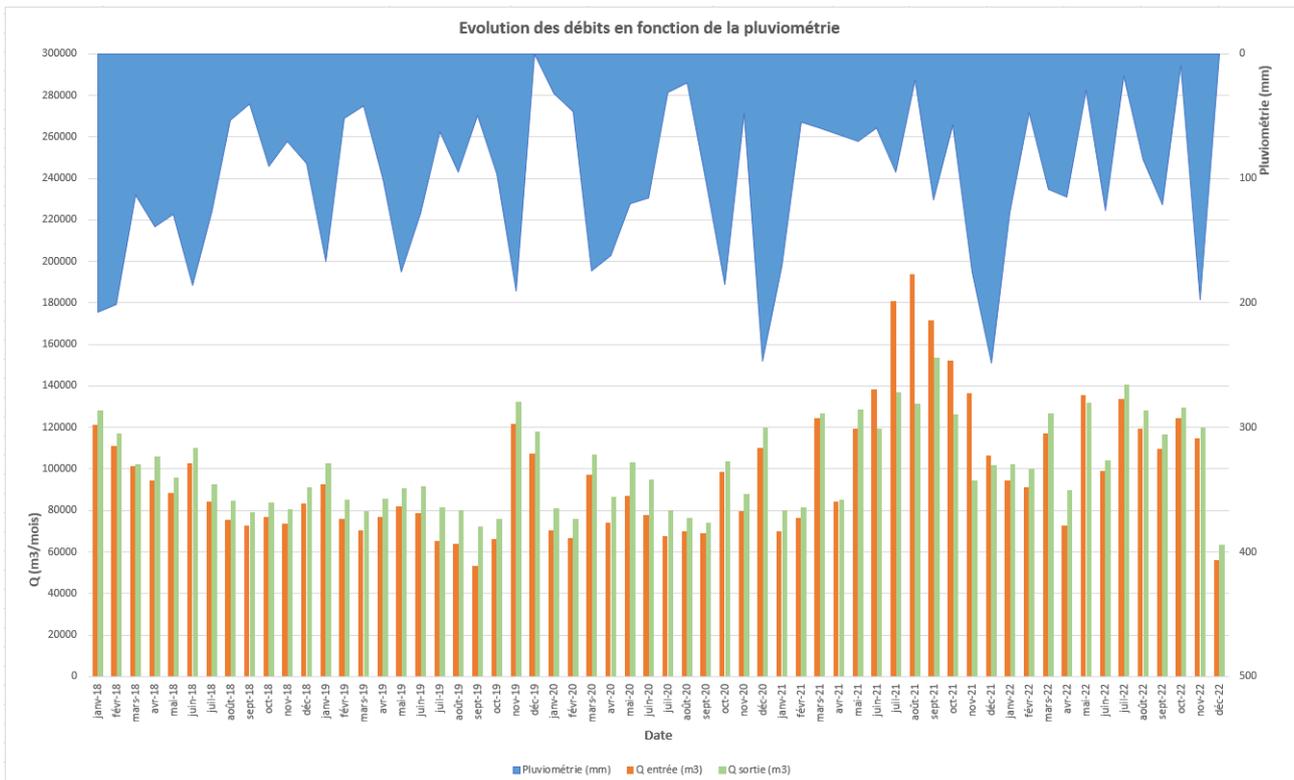
Figure 6- Evolution des débits en fonction de la pluviométrie de 2021 à 2022

Sur la figure suivante, sont reportés les débits mensuels en entrée (courbe orange) et en sortie (courbe verte) ainsi que la pluviométrie journalière de 2021 à 2022.

Ce graphique met en évidence :

- Une très grande variation du débit de la STEP (de minimum 52 974 m<sup>3</sup>/mois à maximum 193 584 m<sup>3</sup>/mois) ;
- Une certaine corrélation avec les événements pluvieux ;
- Une présence de variations estivales marquées pour l'année 2021.

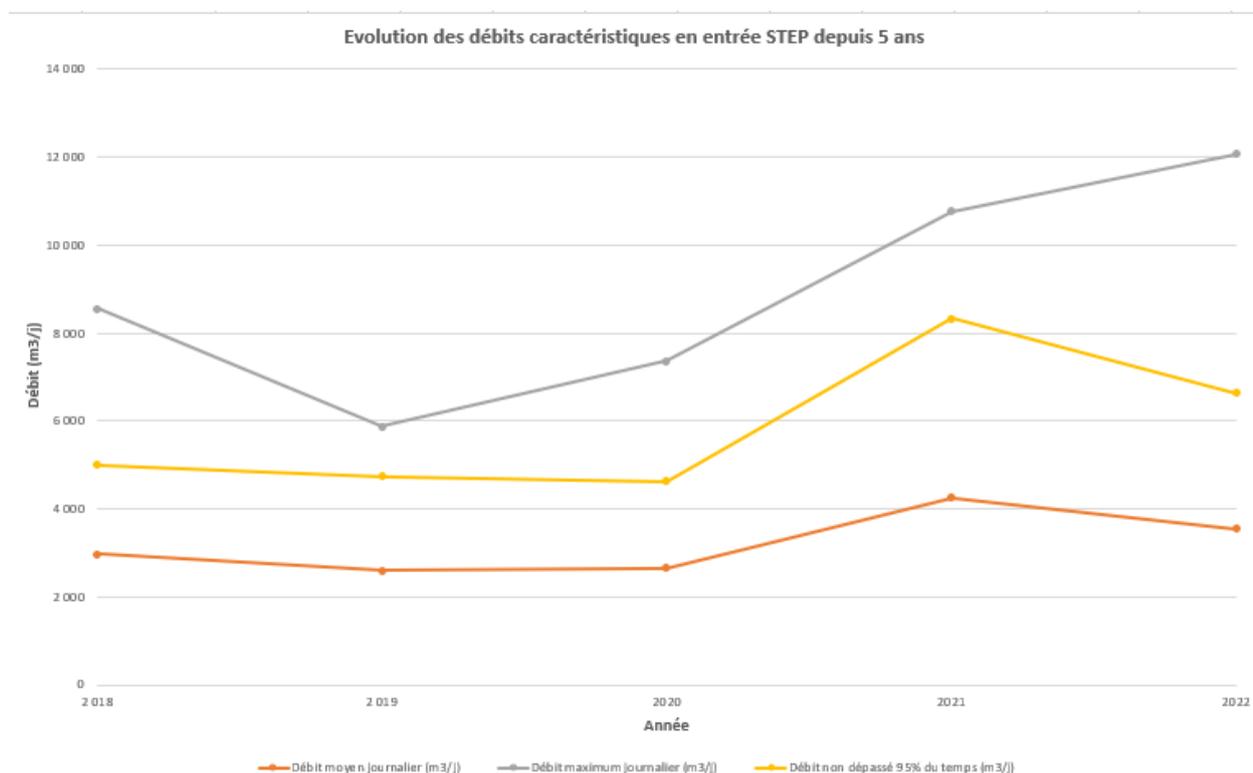
Figure 7- Evolution des débits caractéristiques en entrée STEP de 2018 à 2022

Le débit moyen journalier est très variable sur cette période

Les débits journaliers maximums ont connu, quant à eux, une nette augmentation entre 2019 et 2022, ce qui peut laisser penser que les épisodes pluvieux ont été plus importants ces dernières années, que les réseaux se sont dégradés.

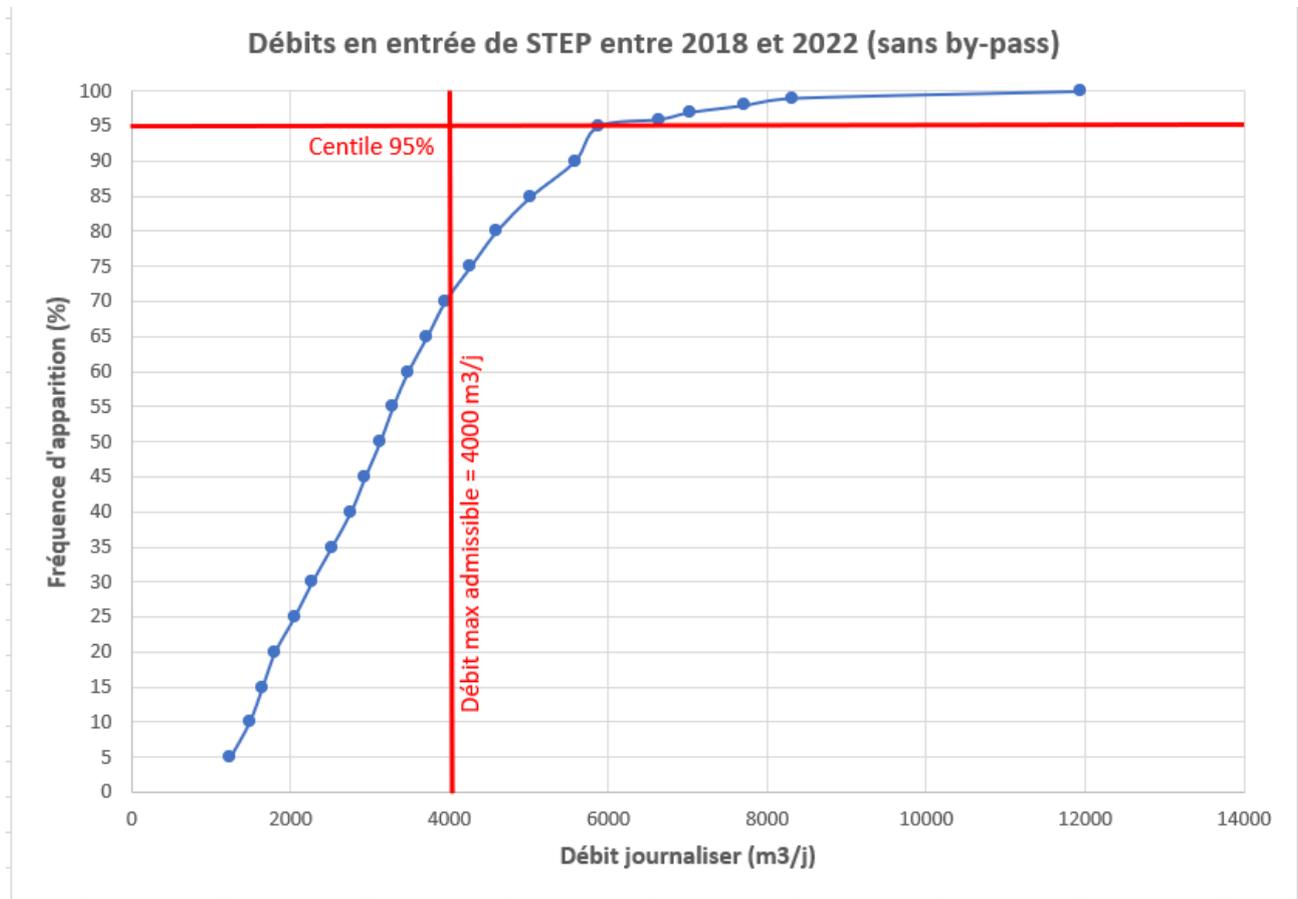
Figure 8- Courbes de fréquences d’observation (sans by-pass)

**1<sup>er</sup> graphe** : débits mesurés en entrée de station et envoyés en traitement

La valeur moyenne du percentile 95 de 2018 à 2022 est de 5 870 m<sup>3</sup>/j.

La capacité maximale théorique a été atteinte ou dépassée plus de 80 jours en 2018, 80 jours en 2019, 61 jours en 2020, 213 jours en 2021 et 169 jours en 2022. On remarque une grande augmentation en 2021.

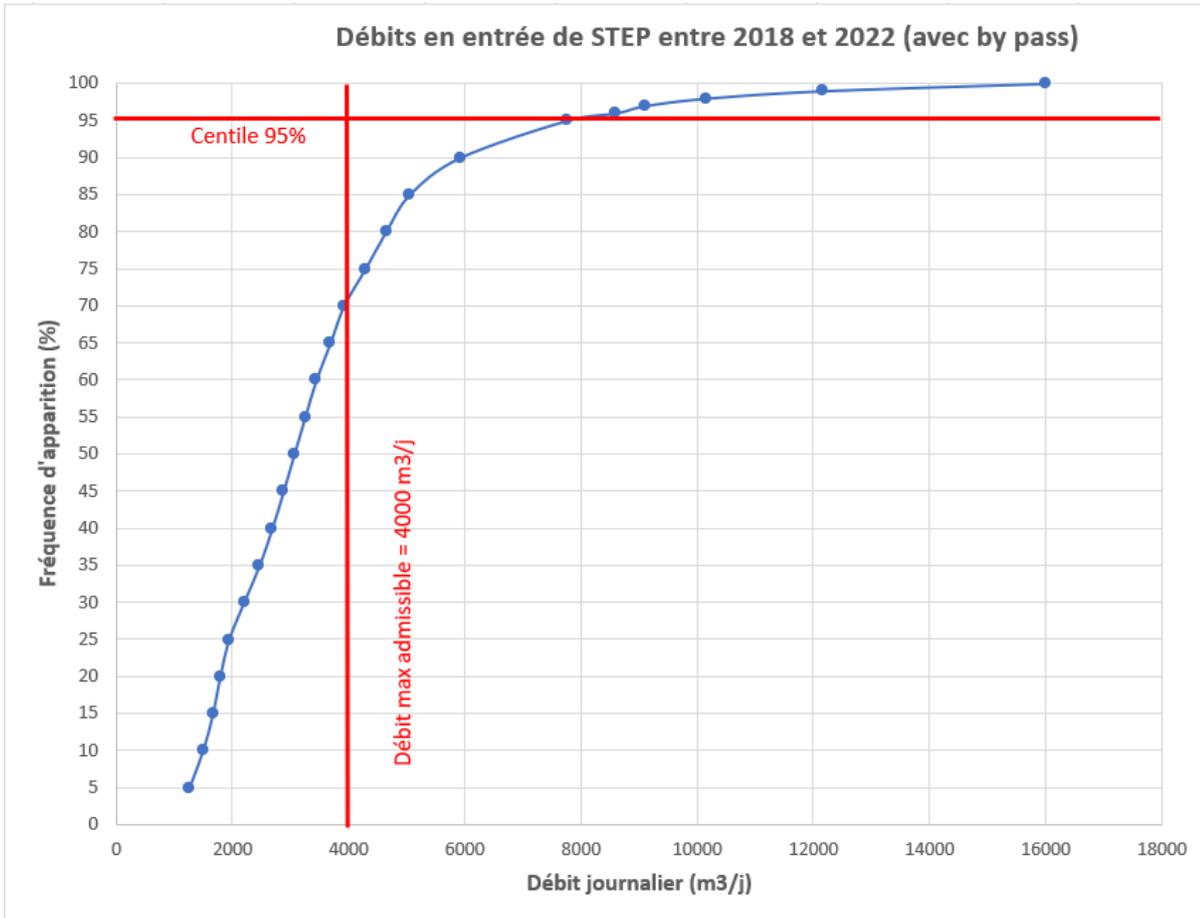
Figure 9- Courbe de fréquence d'observation (avec by-pass)

**2<sup>nd</sup> graphe** : débits mesurés en entrée de la station et débits by-passés

La valeur moyenne du percentile 95 de 2018 à 2022 est de 7 752 m<sup>3</sup>/j.

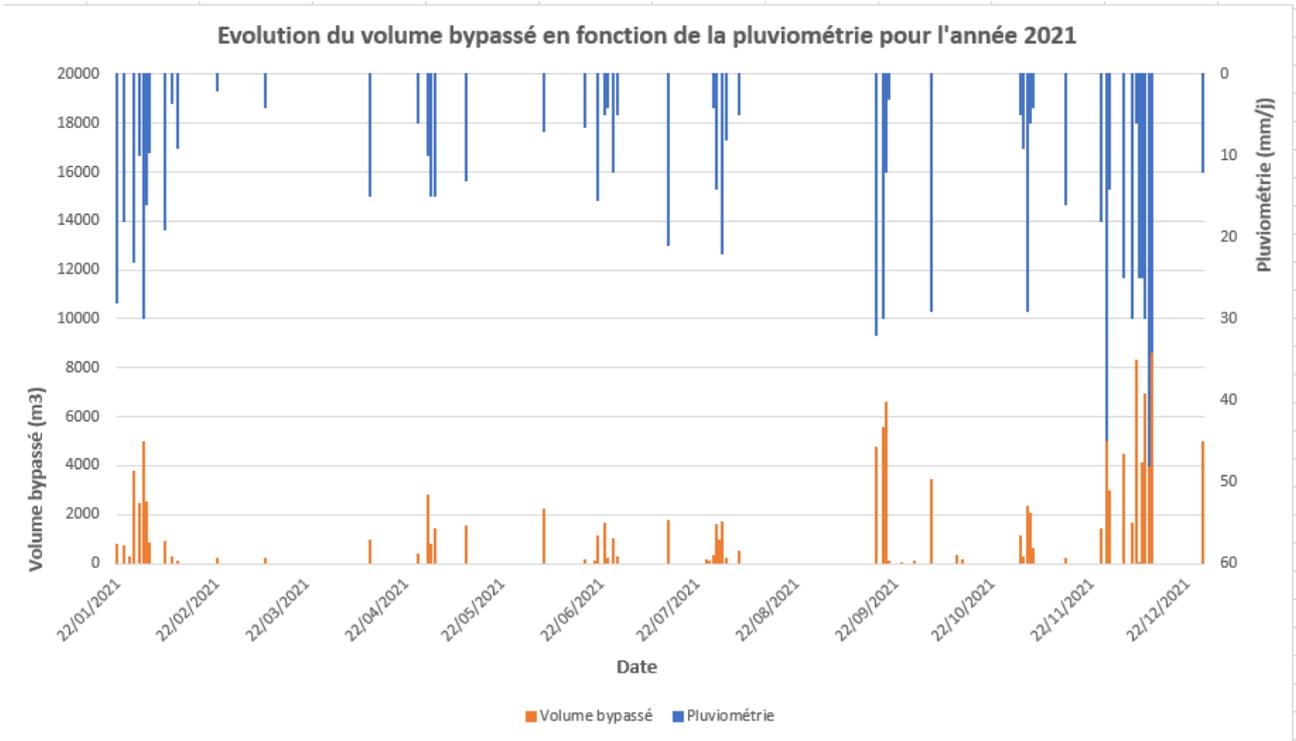
Figure 10- Evolution du volume bypassé en fonction de la pluviométrie pour l'année 2021

- Sur la période 2021, il y a eu :
  - 113 jours de pluie ;
  - 18 jours avec au moins 20 mm de pluie ;
  - 0 jour avec au moins 50 mm de pluie.
- Sur la période 2022, il y a eu :
  - 109 jours de pluie ;
  - 15 jours avec au moins 20 mm de pluie ;
  - 1 jour avec au moins 50 mm de pluie.

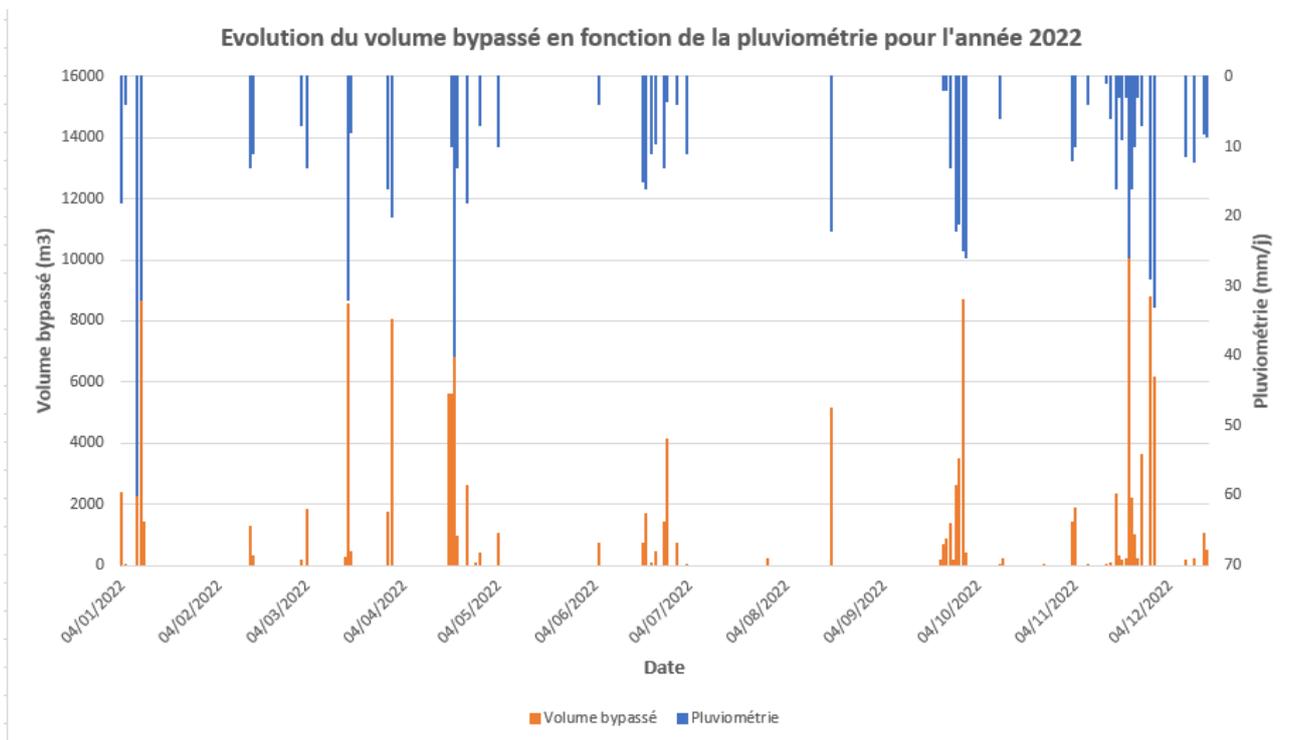
Figure 11- Evolution du volume bypassé en fonction de la pluviométrie pour l'année 2022

En 2022, pour un total de 1 051,3 mm de pluie, 150 119 m<sup>3</sup> d'eau ont été bypassés.

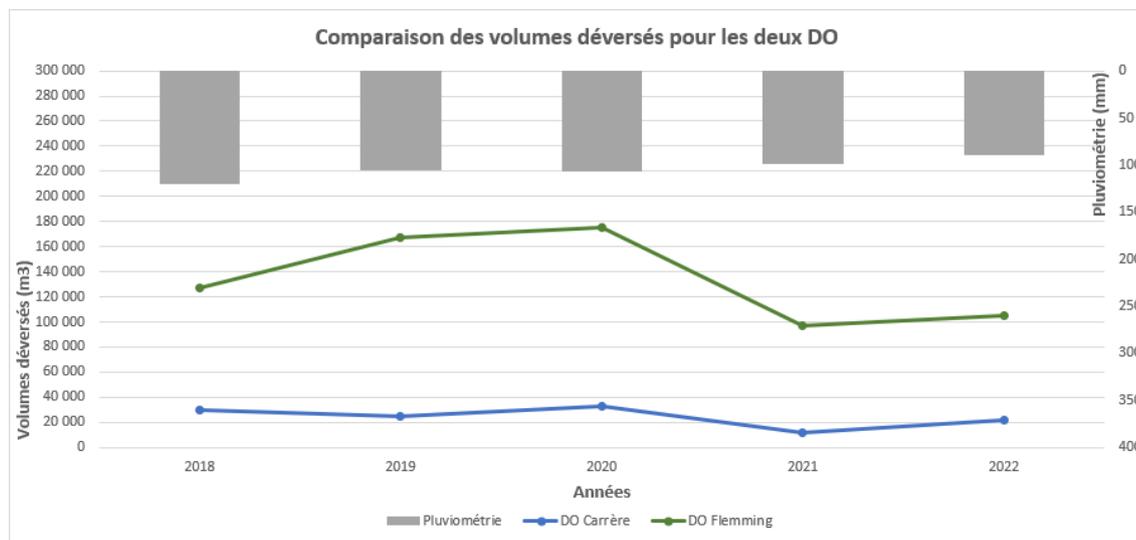
Figure 12- Comparaison des volumes déversés pour les deux DO

On remarque que les volumes déversés, le flux annuel en DCO et en DBO, sont bien plus importants au niveau du déversoir d'orage Flemming que pour celui de Carrère. On constate une grande baisse de 2020 à 2021 pour la DCO et de 2019 à 2021 pour la DBO, notamment pour le DO Flemming.

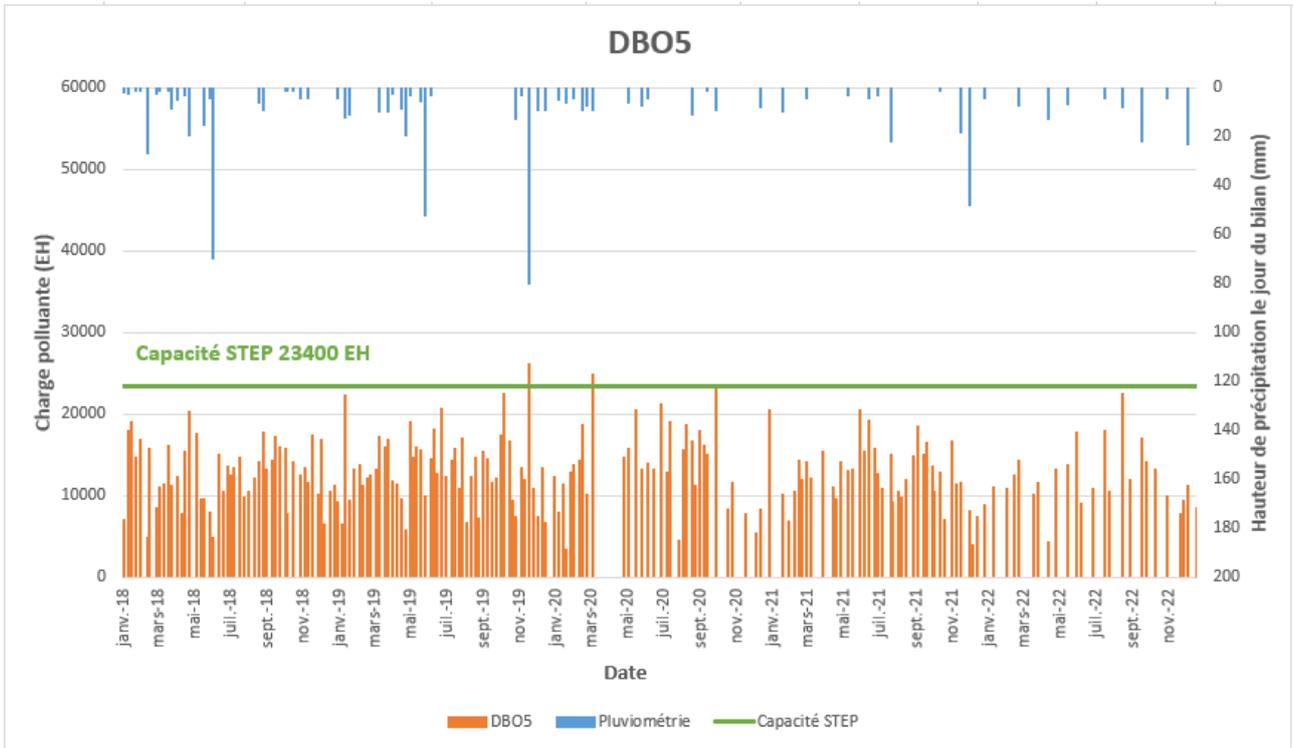
Figure 14- Charge polluante en DBO5 en fonction de la pluviométrie et de la capacité de la STEP

Depuis janvier 2018, la station d'épuration reçoit une charge polluante moyenne (y compris temps de pluie) d'environ 12 942 EH (contre 12 216 EH de 2012 à 2015) soit 776 kg DBO5/j pour le ratio usuel de 60 gDBO5/EH/j.

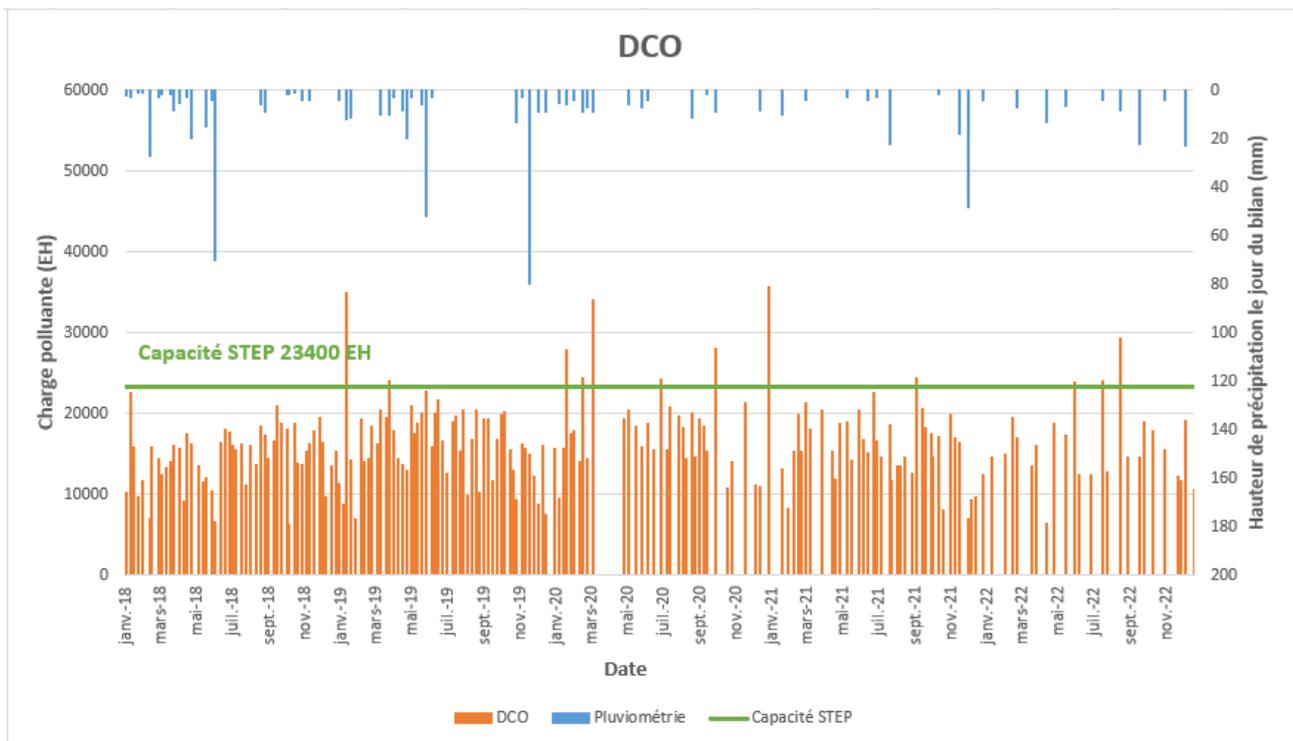
Figure 15- Charge polluante en DCO en fonction de la pluviométrie et de la capacité de la STEP

Depuis janvier 2018, la station d'épuration reçoit une charge polluante moyenne (y compris temps de pluie) d'environ 16 187 EH (contre 15 122 EH de 2012 à 2015) soit 1 942 kg DCO/j pour le ratio usuel de 120 gDCO/EH/j.

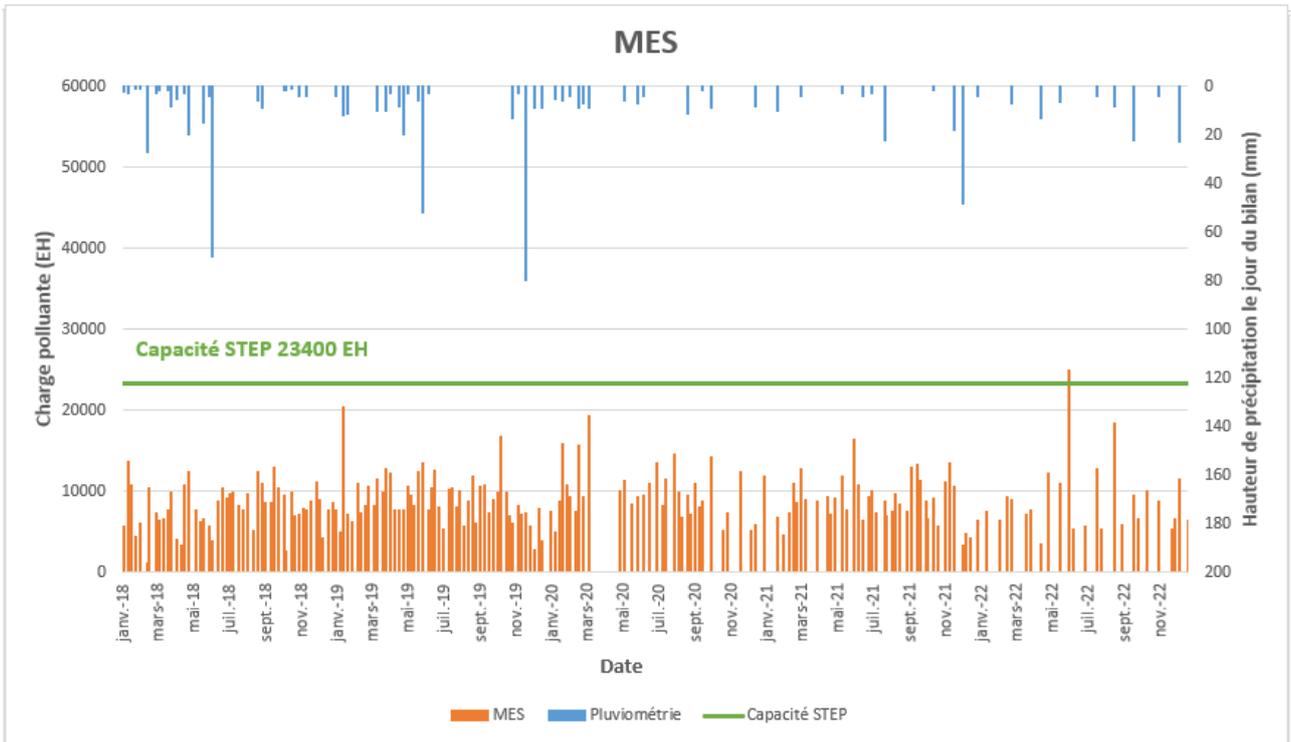
Figure 16- Charge polluante en MES en fonction de la pluviométrie et de la capacité de la STEP

Depuis janvier 2018, la station d'épuration reçoit une charge polluante moyenne (y compris temps de pluie) d'environ 8 907 EH (contre 7 960 EH de 2012 à 2015) soit 802 kg MES/j pour le ratio usuel de 90 gMES/EH/j.

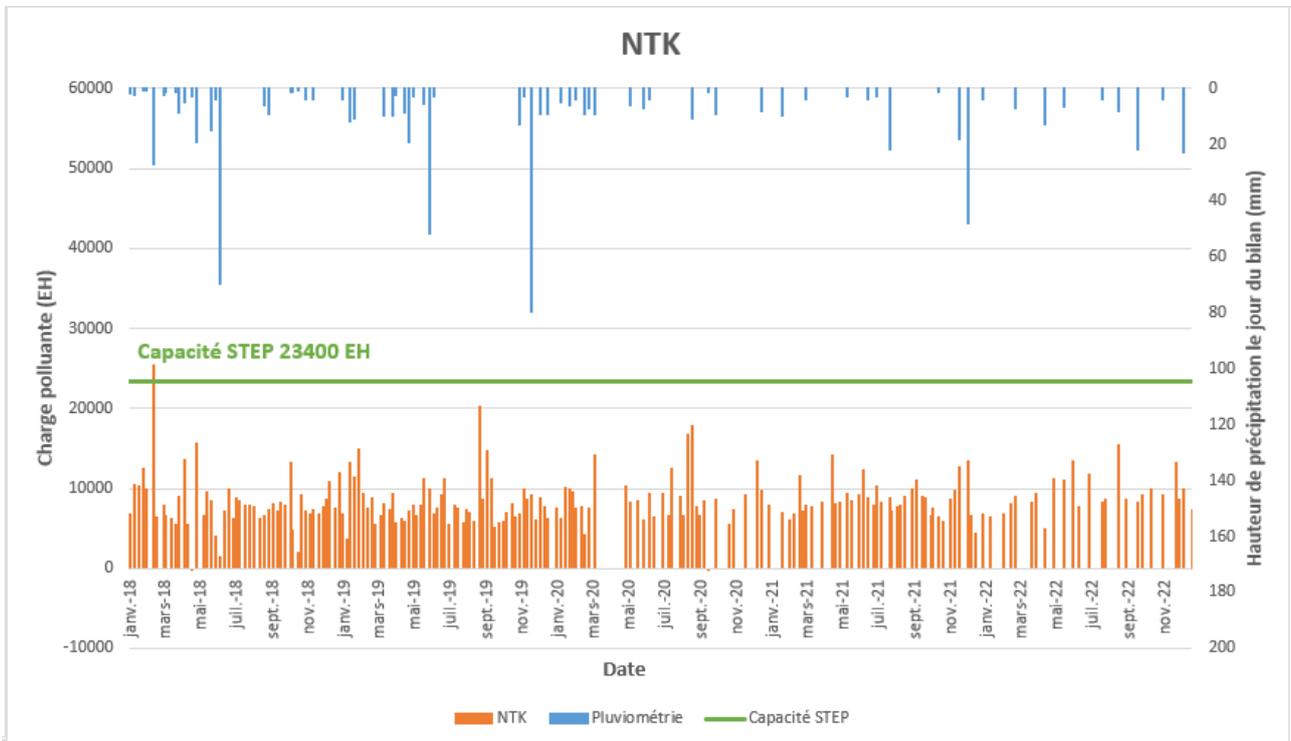
Figure 17- Charge polluante en NTK en fonction de la pluviométrie et de la capacité de la STEP

Depuis janvier 2018, la station d'épuration reçoit une charge polluante moyenne (y compris temps de pluie) d'environ 8 491 EH (contre 7 984 EH de 2012 à 2015) soit 127 kg NTK/j pour le ratio usuel de 15 g NTK/EH/j.

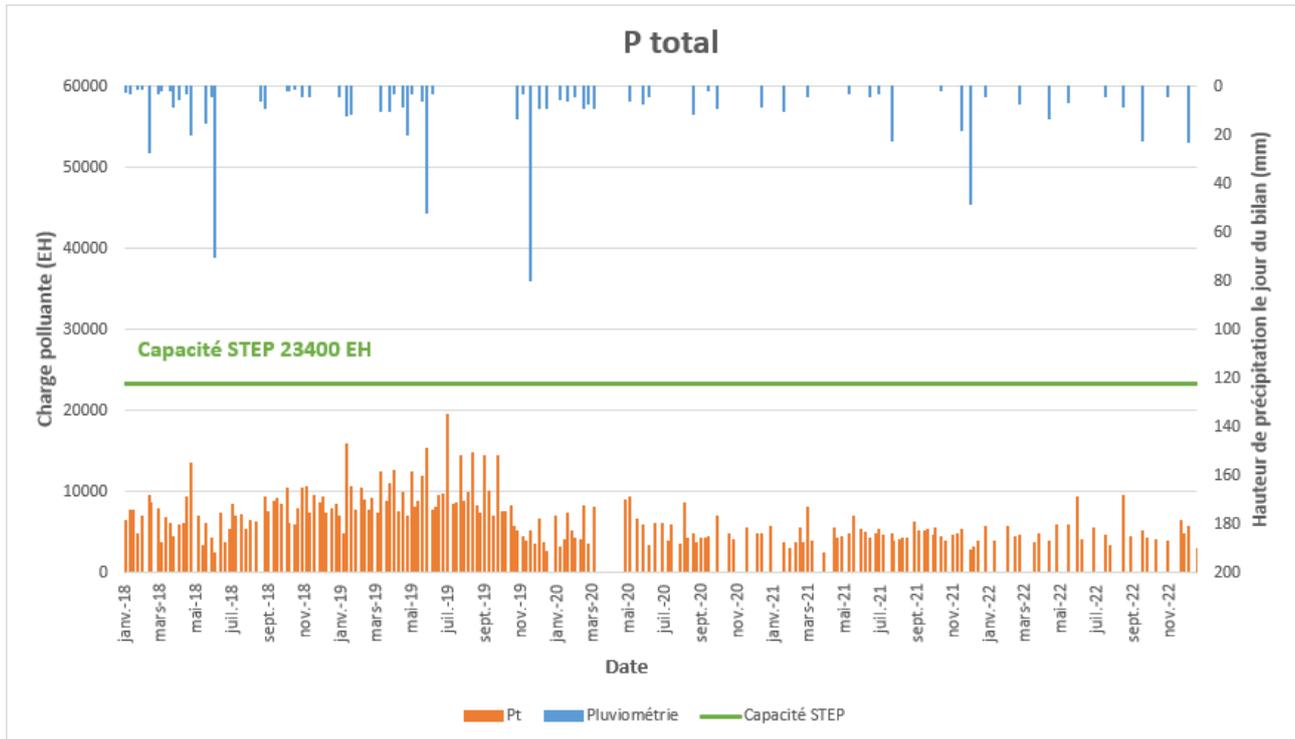
Figure 18- Charge polluante en Pt en fonction de la pluviométrie et de la capacité de la STEP

La capacité nominale de la station d'épuration n'a jamais été atteinte sur les 197 bilans d'autosurveillance pour le paramètre phosphore total.

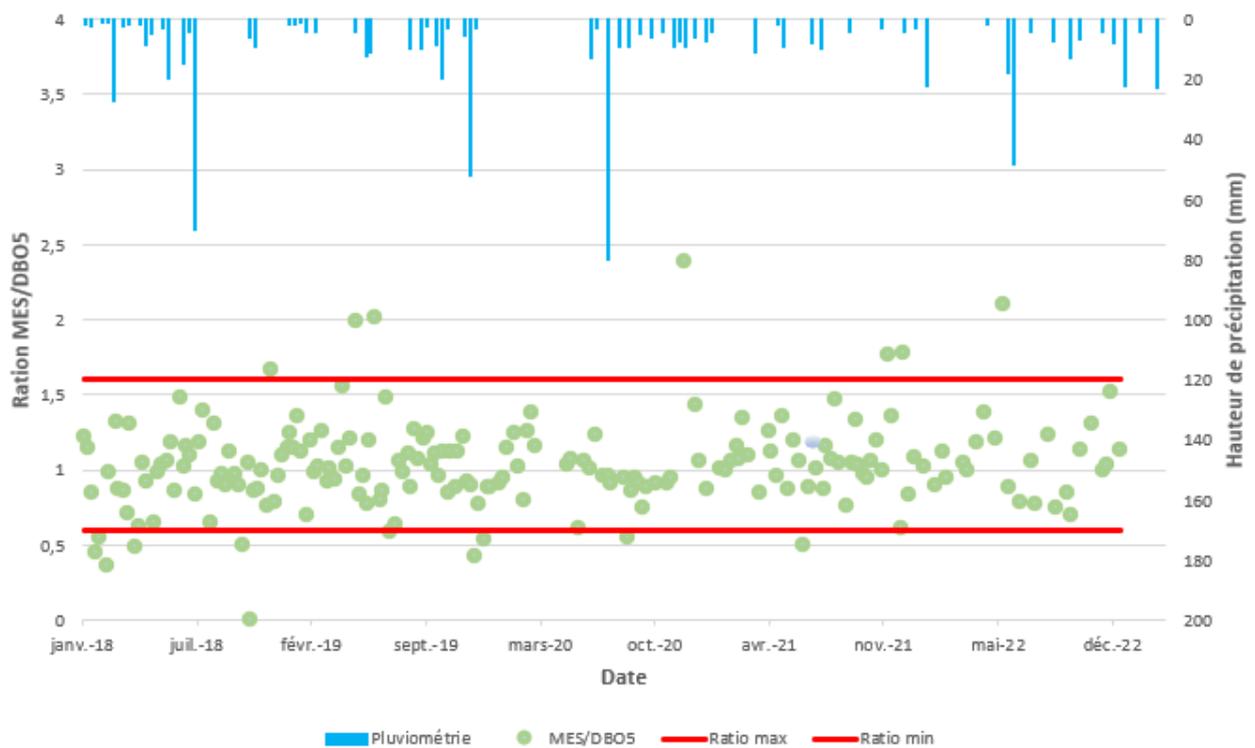
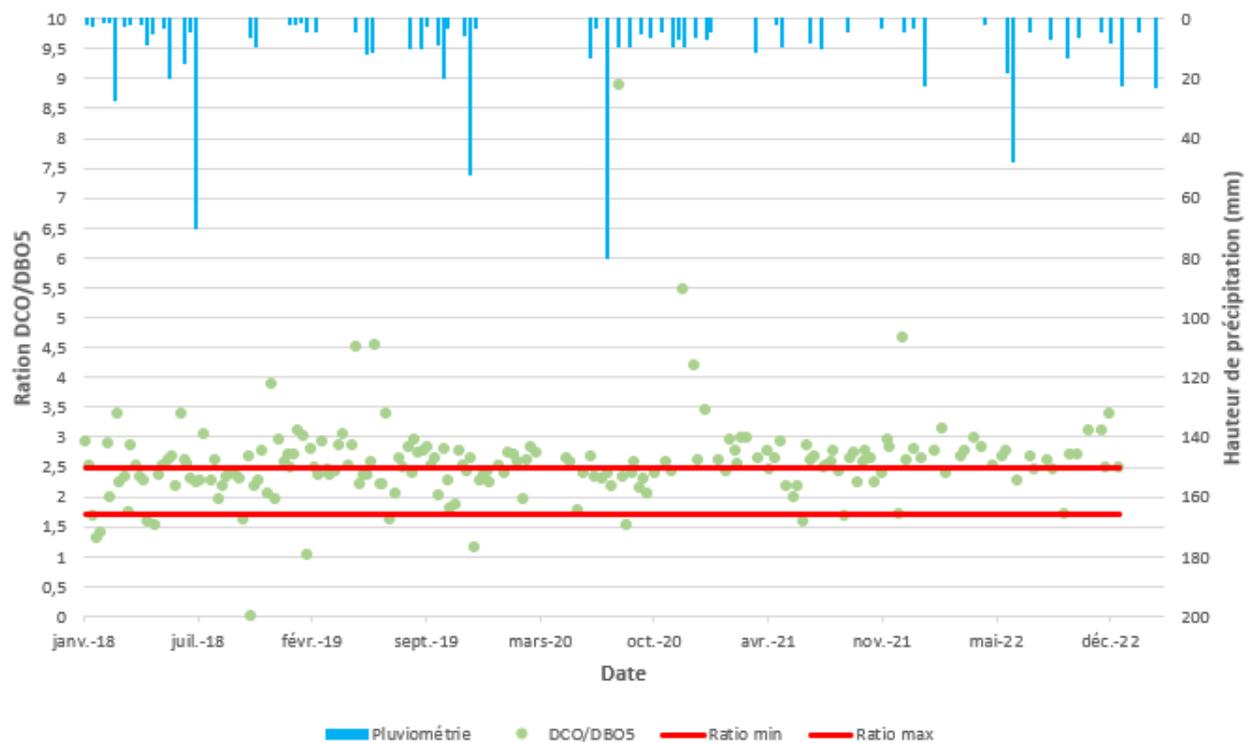
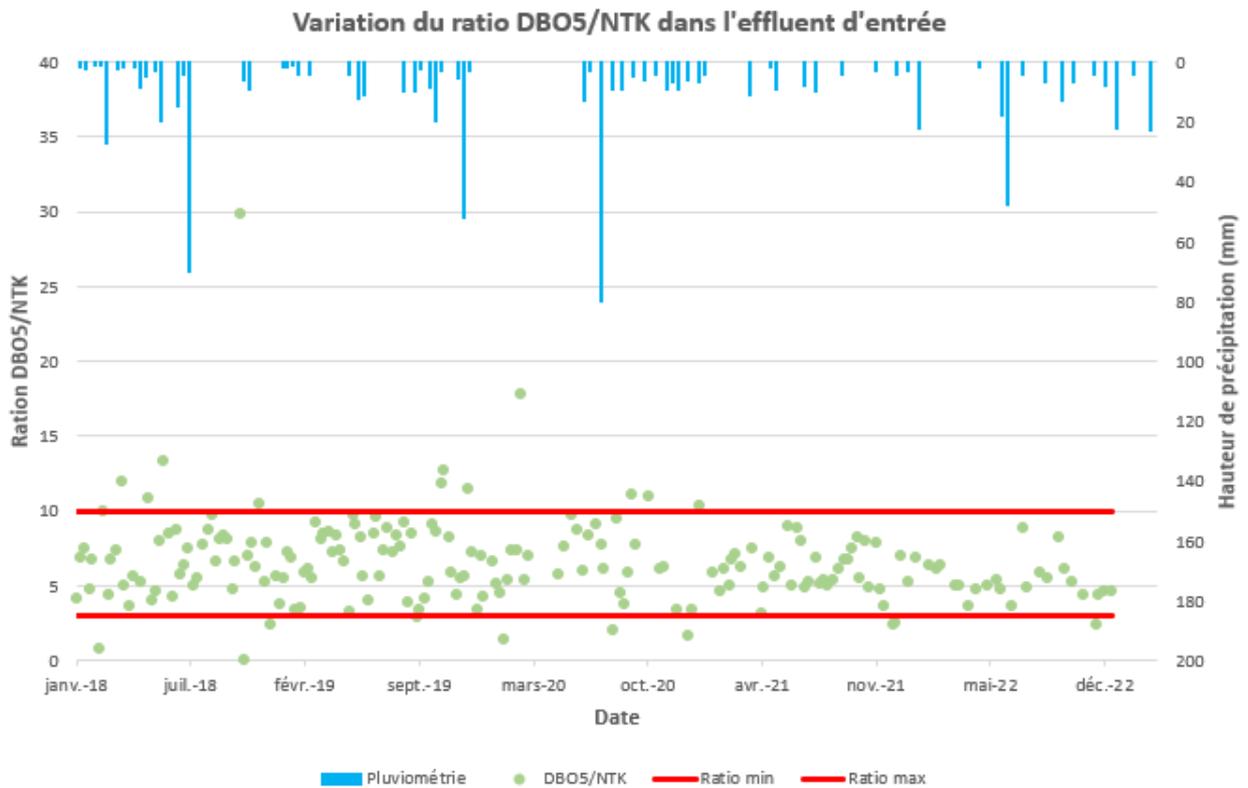
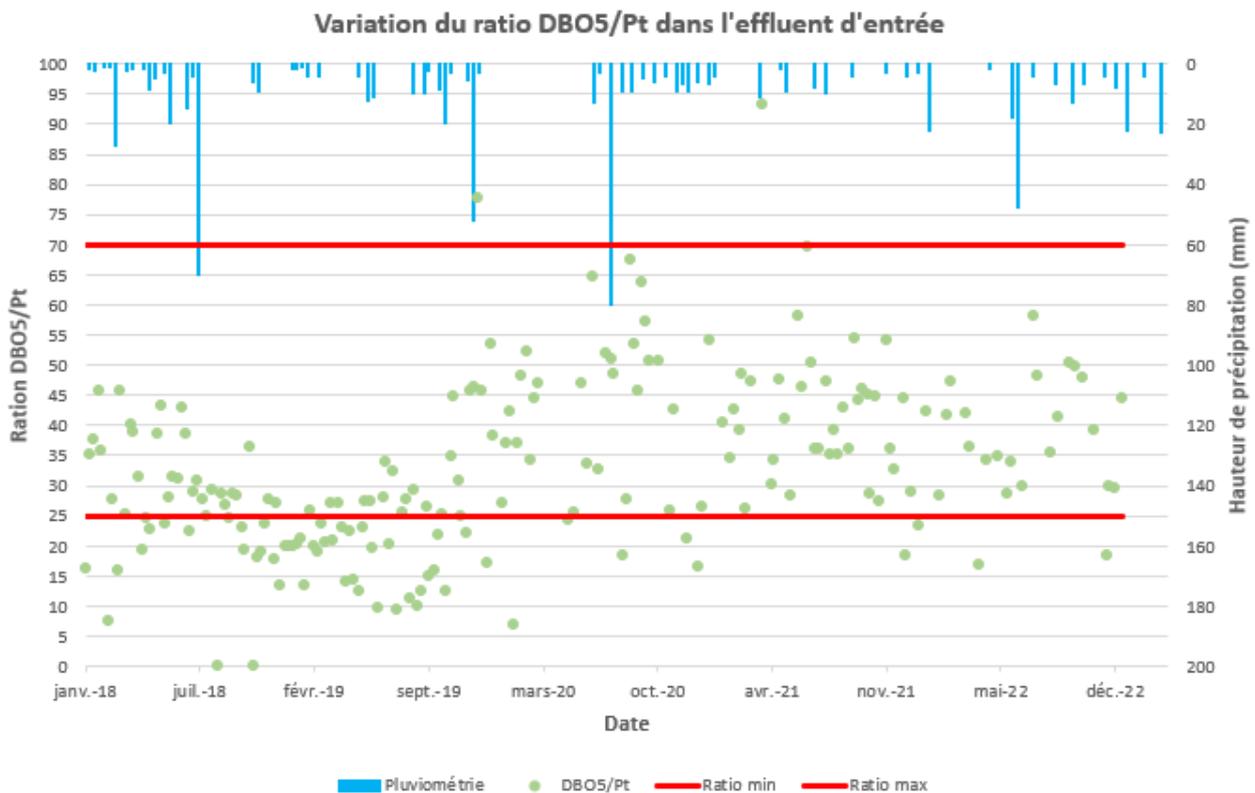
Figure 19- Typologie des effluents

Les graphiques ci-avant mettent en évidence :

- Les ratios caractéristiques des effluents présentent une distribution correcte par rapport aux fourchettes standards, sauf pour le paramètre DCO/DBO5 dont les valeurs oscillent autour de la valeur haute de la fourchette.
- La forte teneur en DCO par rapport à la DBO5 de l'effluent entraîne une biodégradabilité plus faible.

- L'effluent moyen est moyennement à peu biodégradable ( $DCO/DBO5 \geq 2.5$ ), ce qui caractérise une eau usée urbaine classique dans lequel les rejets industriels ont un impact sensible ;
- Les ratios moyens MES/DBO, DBO/NTK et DBO/Pt sont compris dans la fourchette d'un effluent urbain classique.
