# Actualisation du schéma directeur d'assainissement d'Oloron-Sainte-Marie

Commune d'Oloron-Ste-Marie

VERSION	DESCRIPTION	ÉTABLI(E) PAR	APPROUVÉ(E) PAR	DATE
A	Actualisation du schéma directeur d'assainissement	JBS	OTS	17/01/2024
B	Version 1	JBS	OTS	18/03/2024

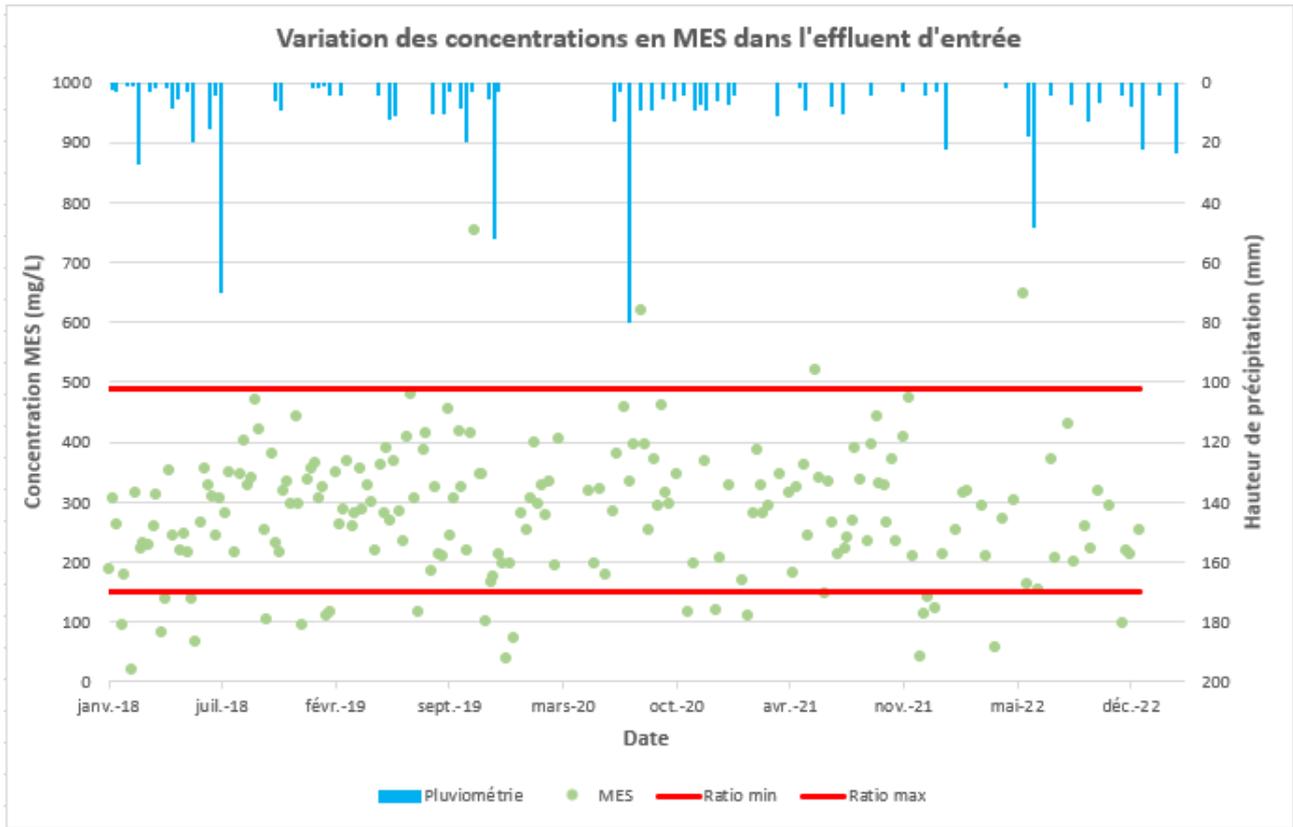
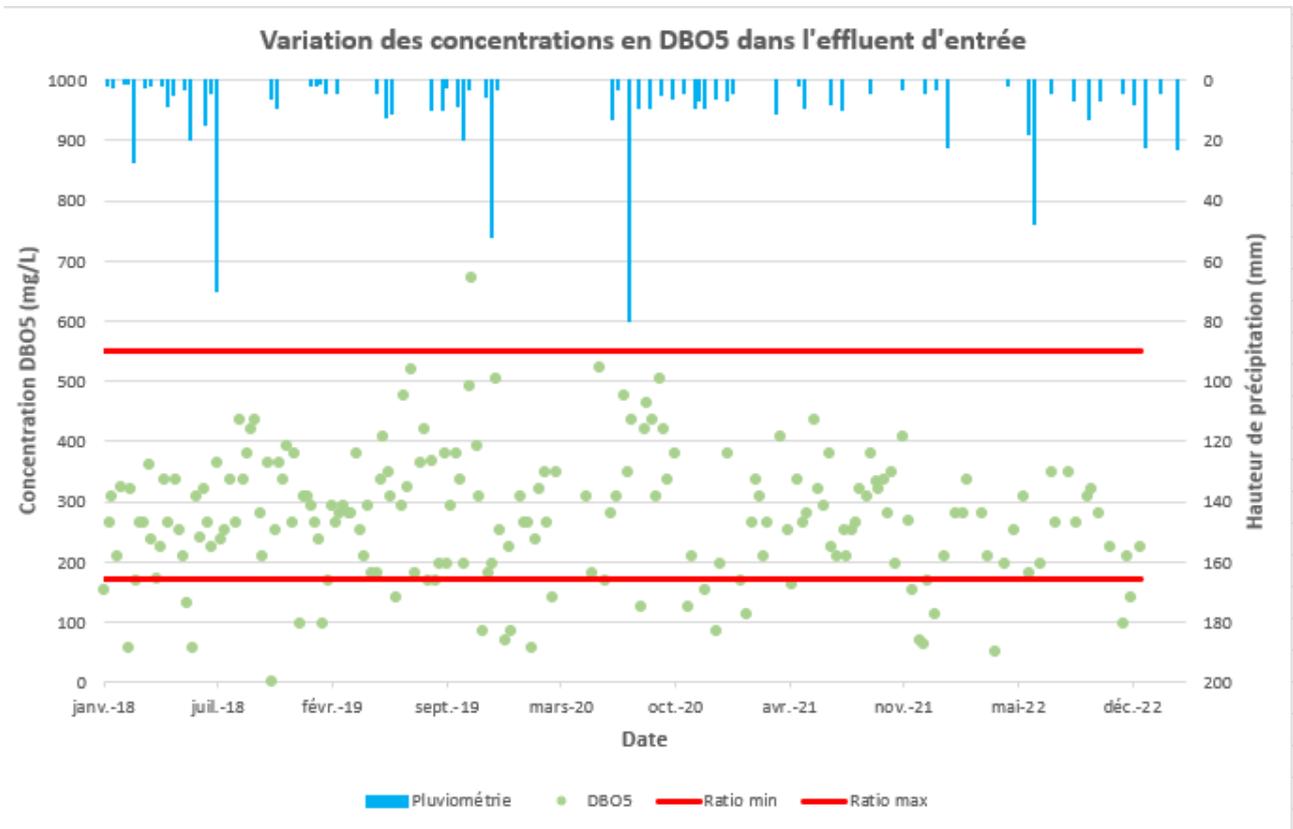
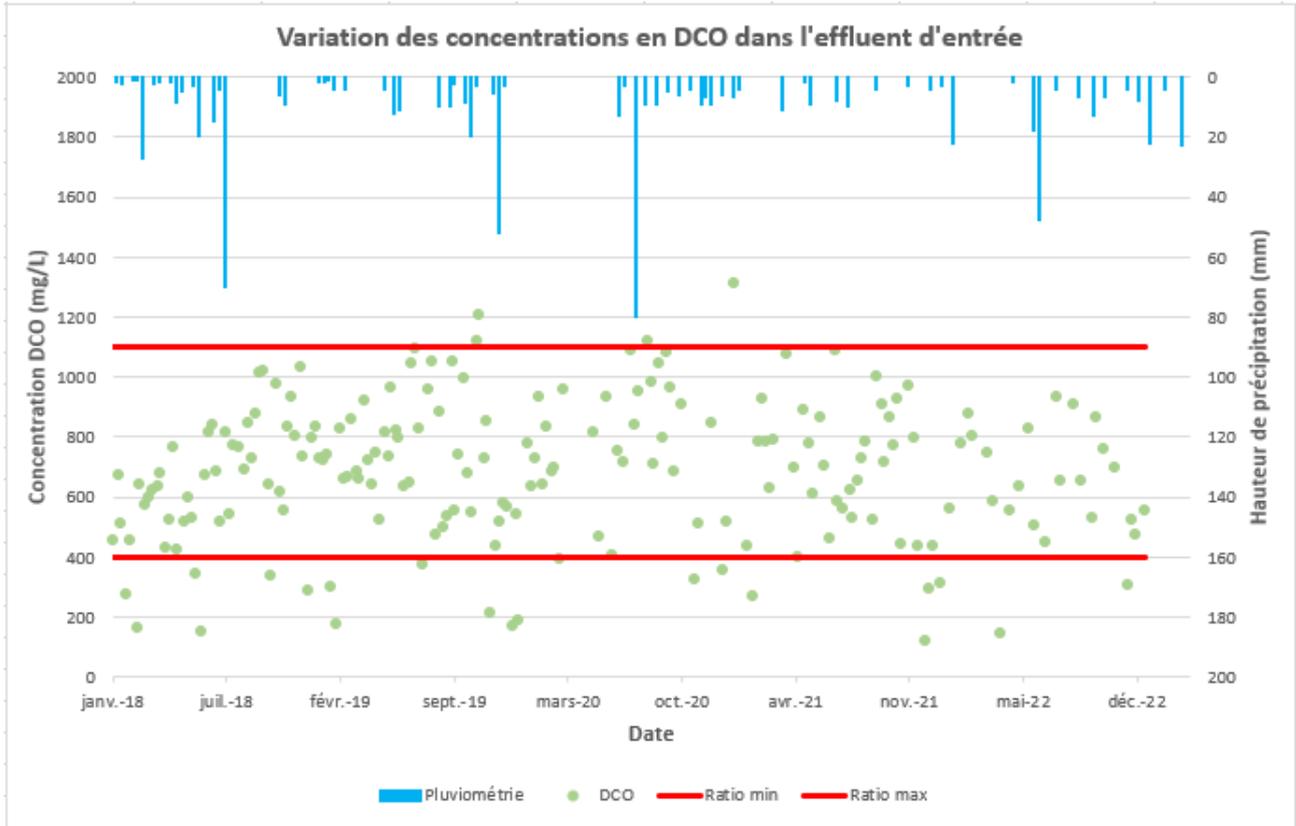
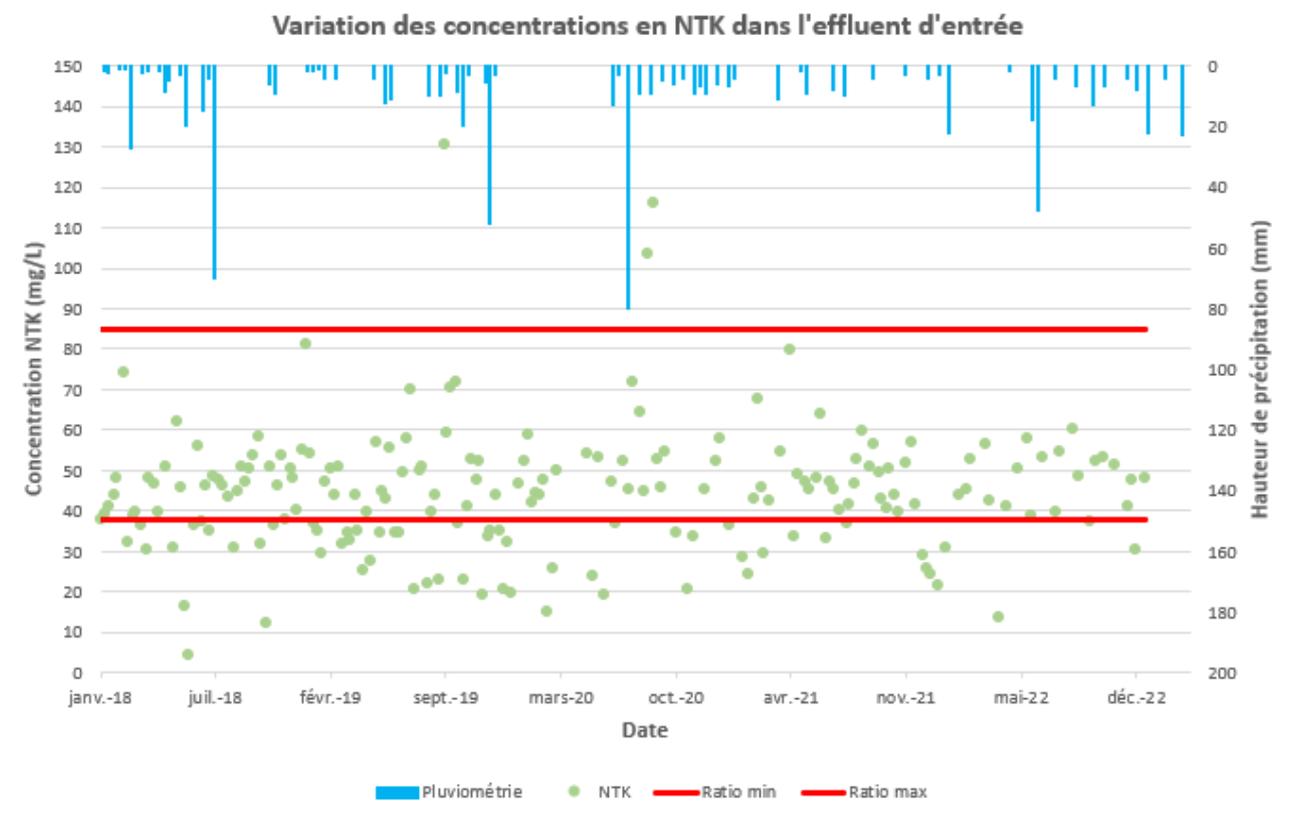
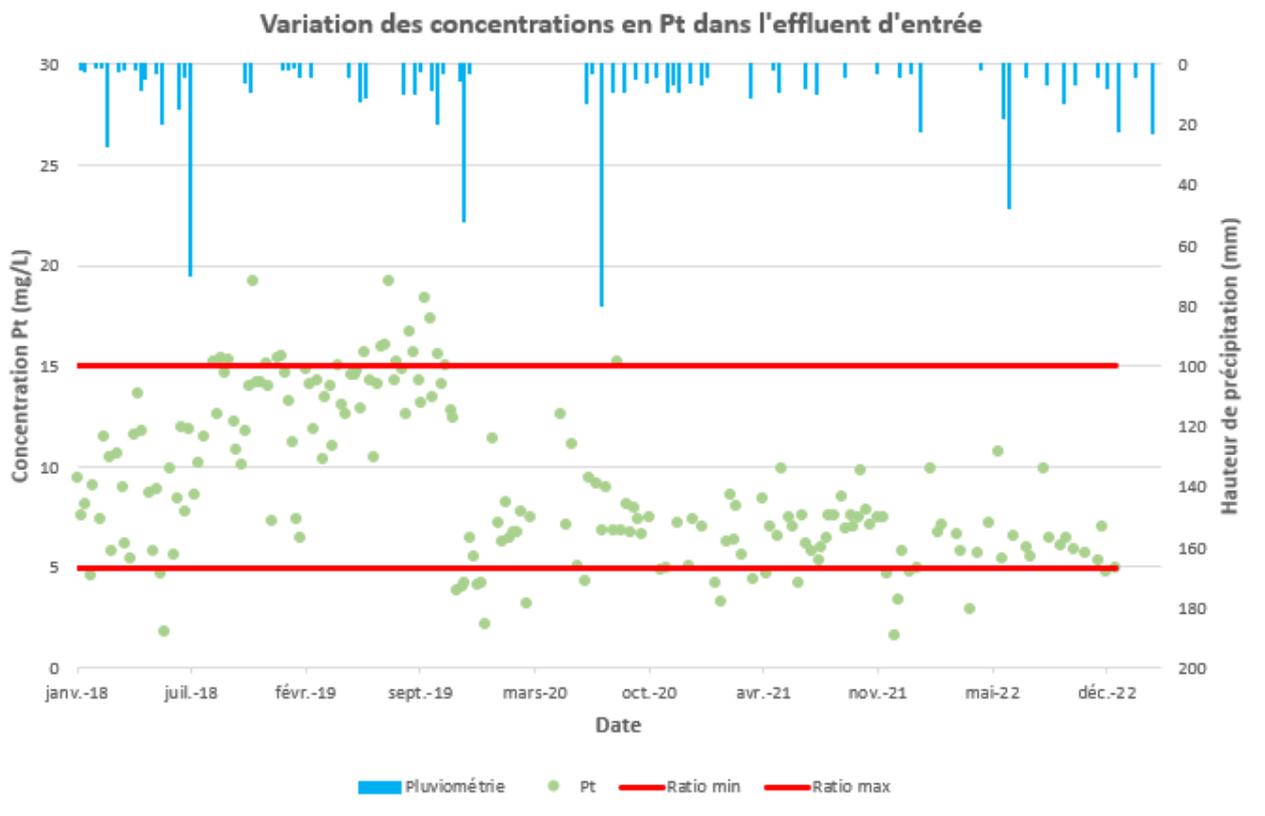
Figure 20- Concentrations caractéristiques de l'effluent brut

Les graphiques ci-après présentent les valeurs mesurées dans le cadre de l'autosurveillance depuis 2018 et comparent ces valeurs aux « fourchettes standard » habituellement observées dans un effluent urbain classique.

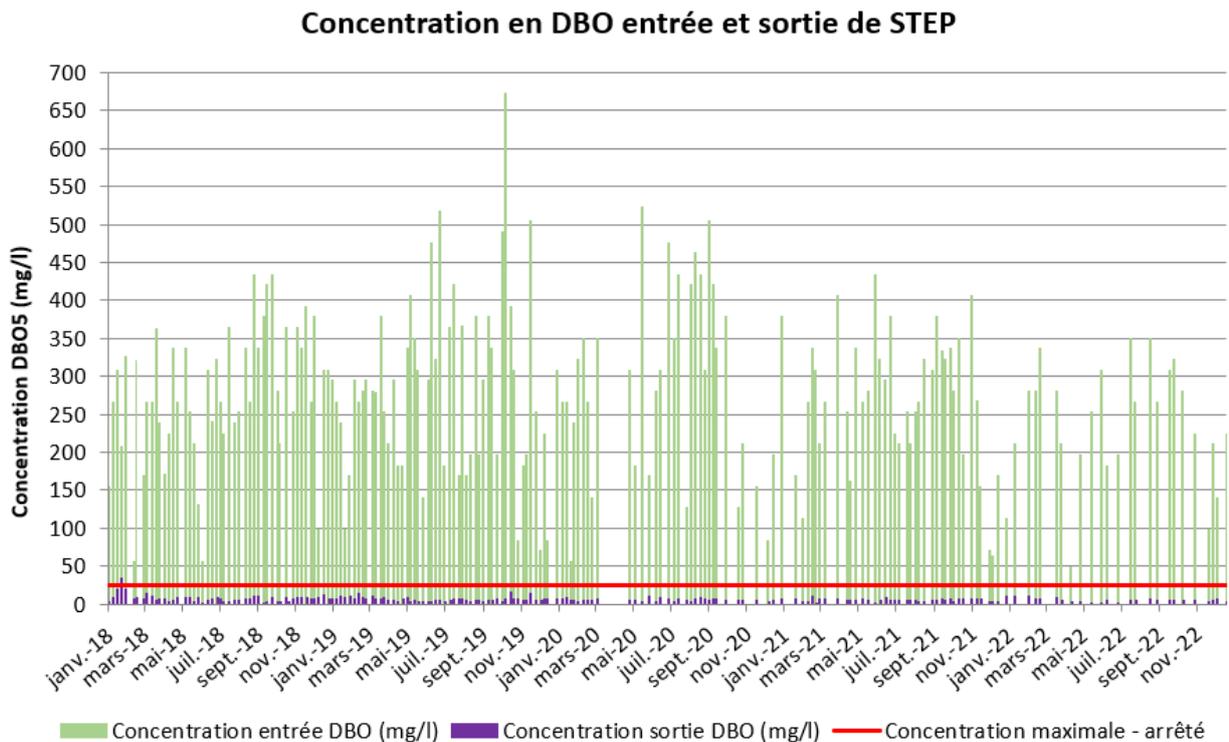
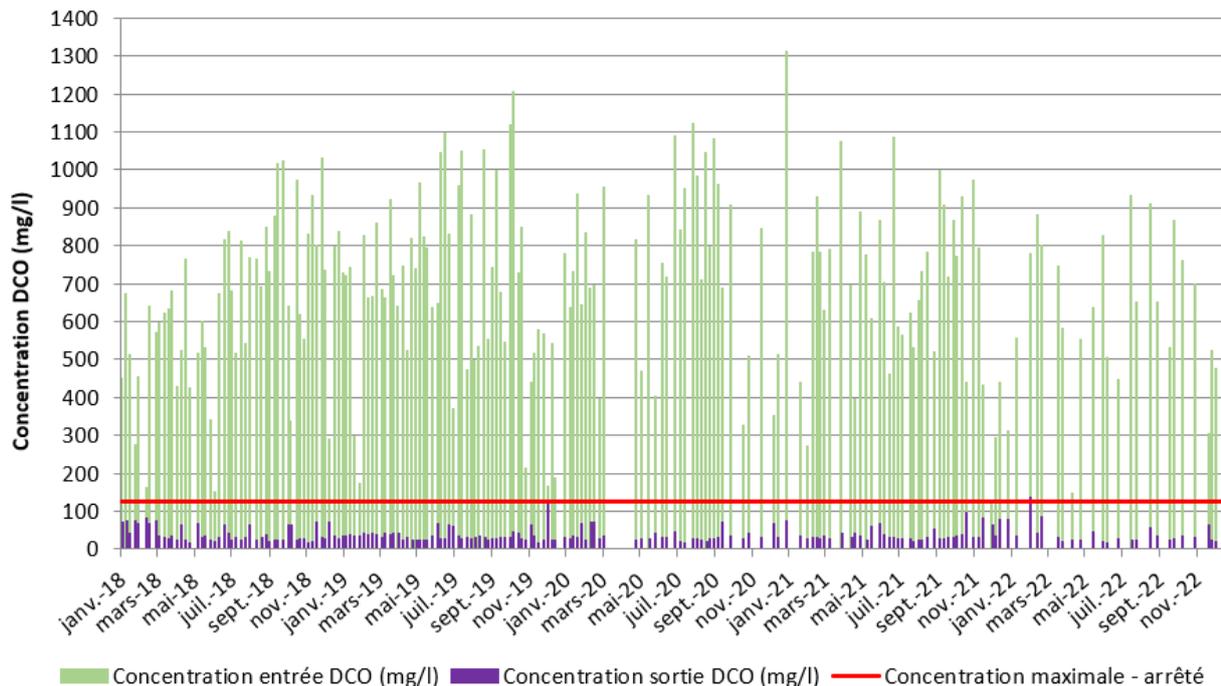
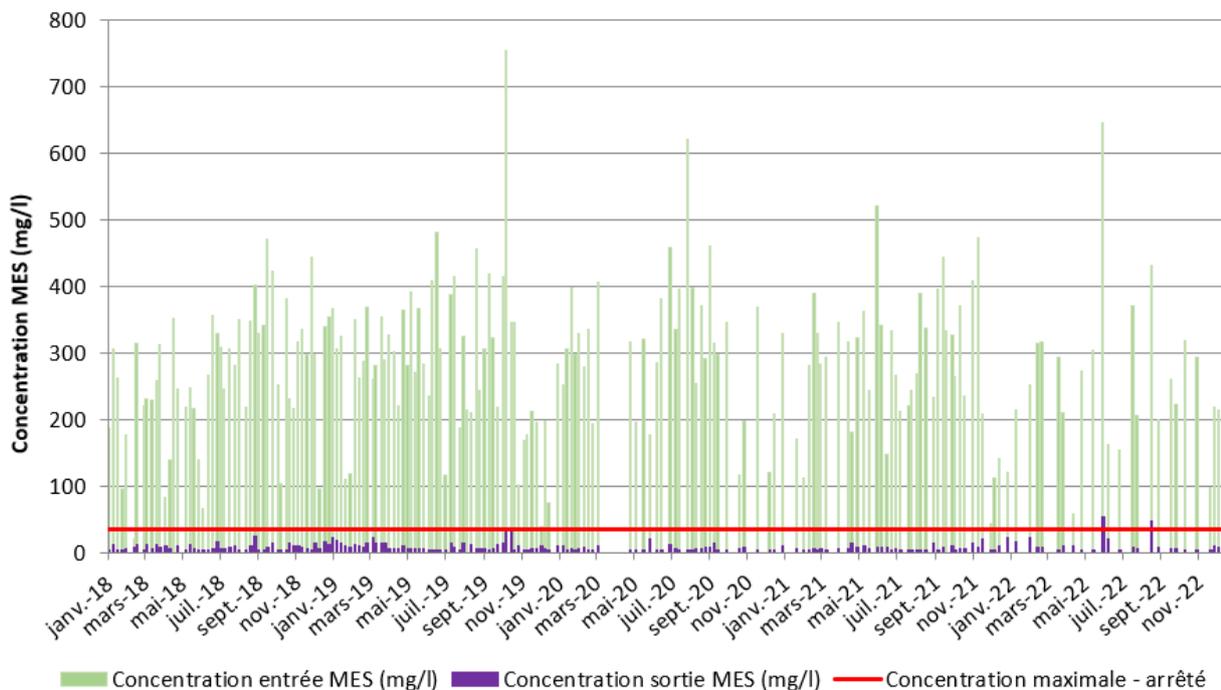
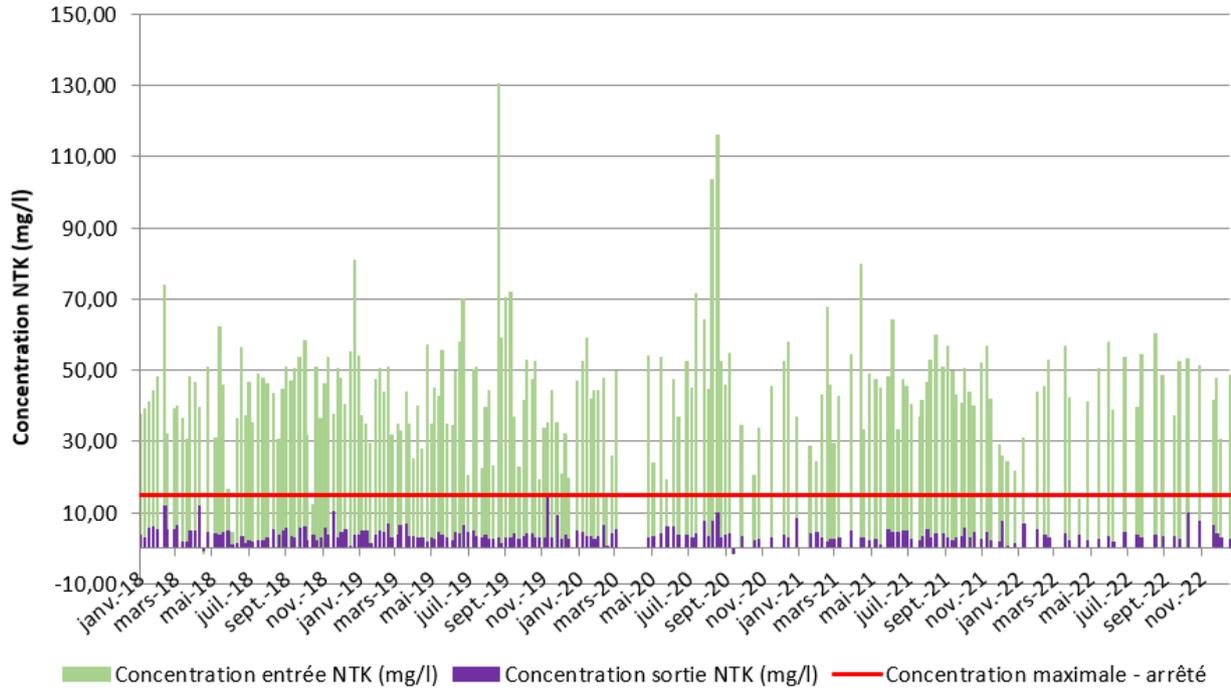
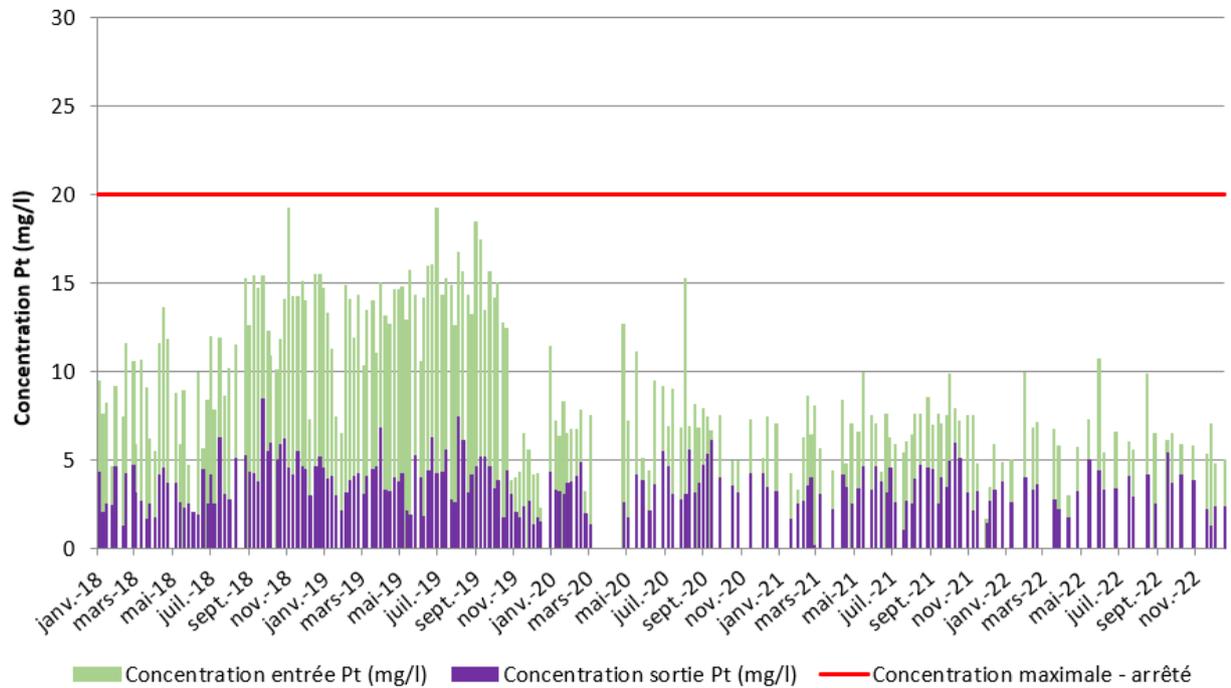
Figure 21- Performances de la STEP pour chaque paramètre

**Pour l'ensemble des paramètres, la station permet en règle générale (y compris en temps de pluie) de respecter les objectifs de traitement fixés en concentration par l'arrêté d'autorisation de rejet en vigueur.**

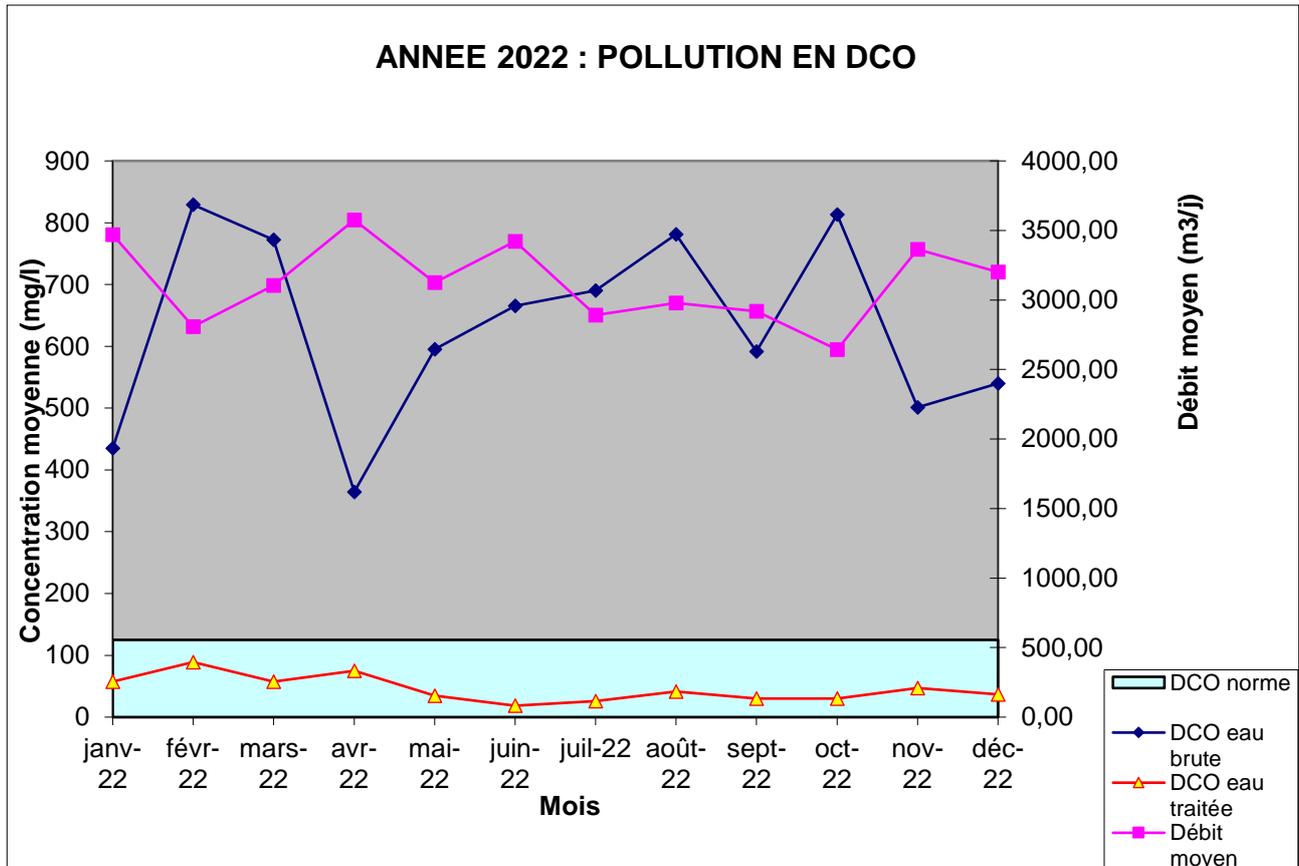
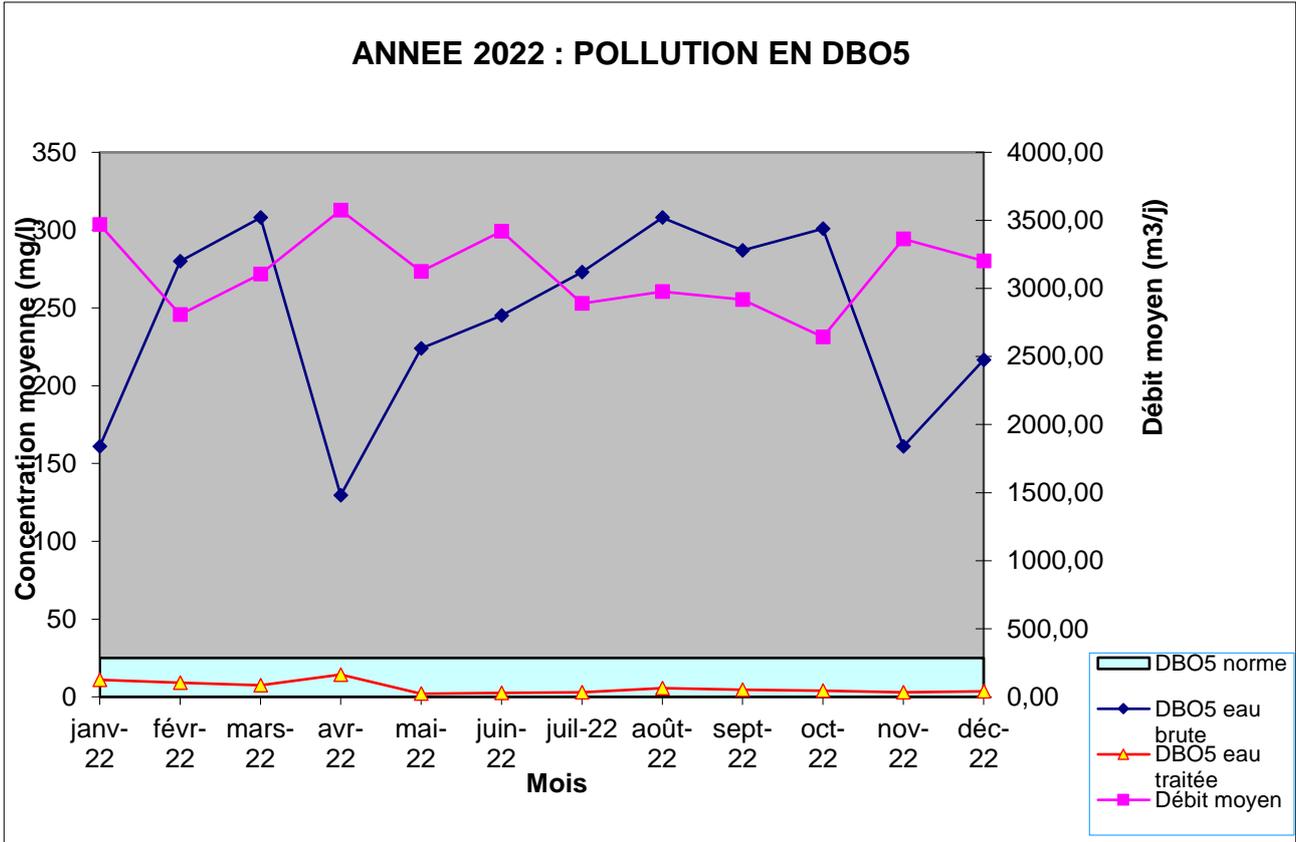
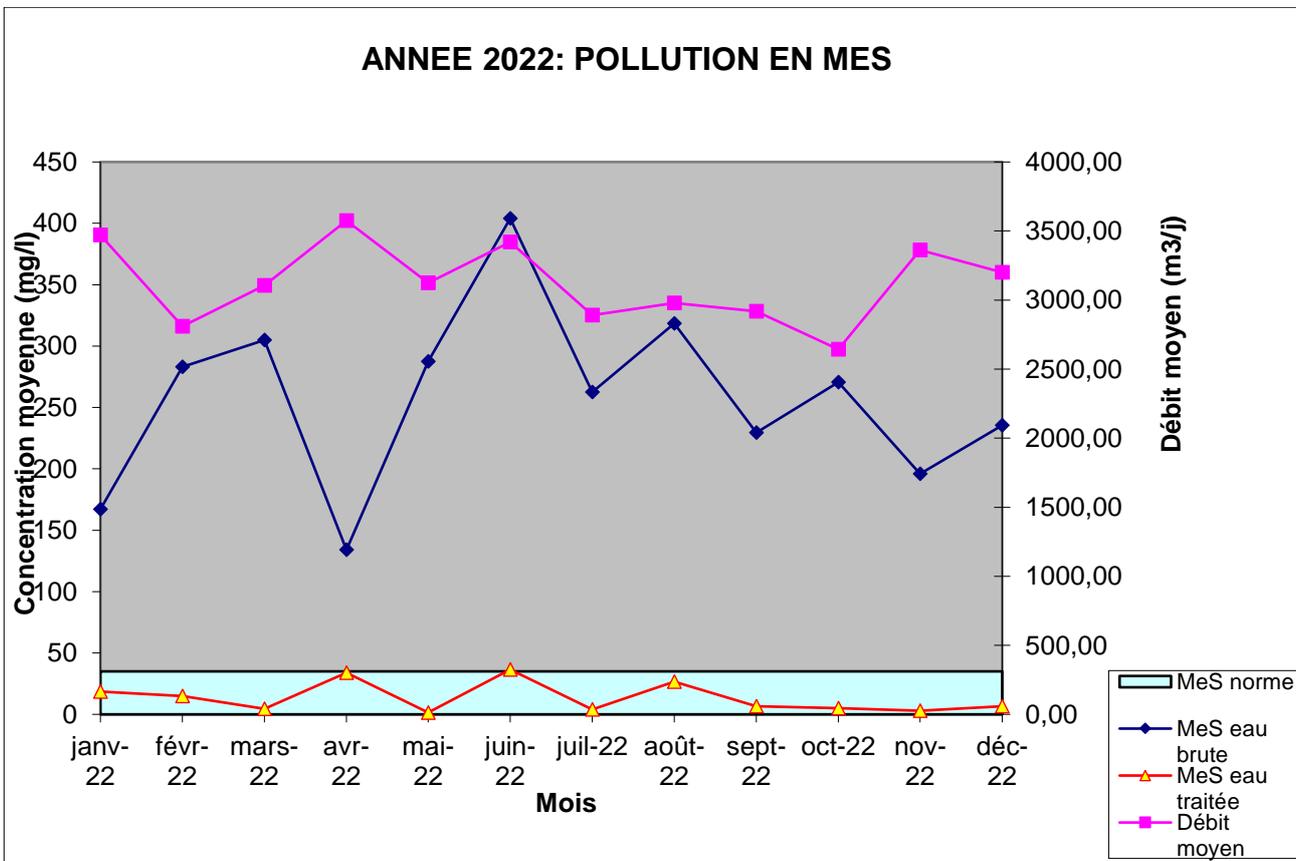
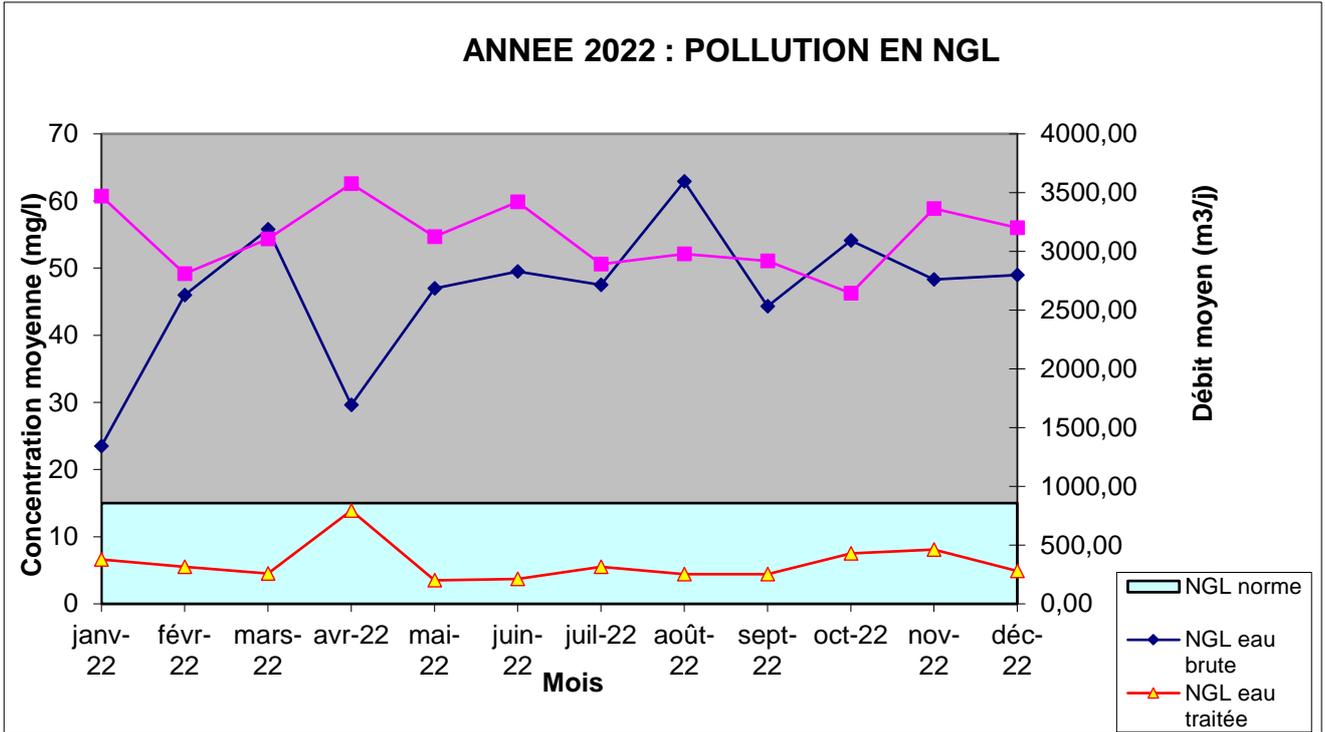
Figure 22- Concentrations moyennes en pollution STEP de Légugnon pour l'année 2022

On remarque que pour les différents paramètres (DCO, DBO, MES et NGL), l'eau traitée est toujours en deçà des seuils fixés par la norme pour l'année 2022. La qualité de l'eau qui arrive dans le milieu récepteur est donc bonne.

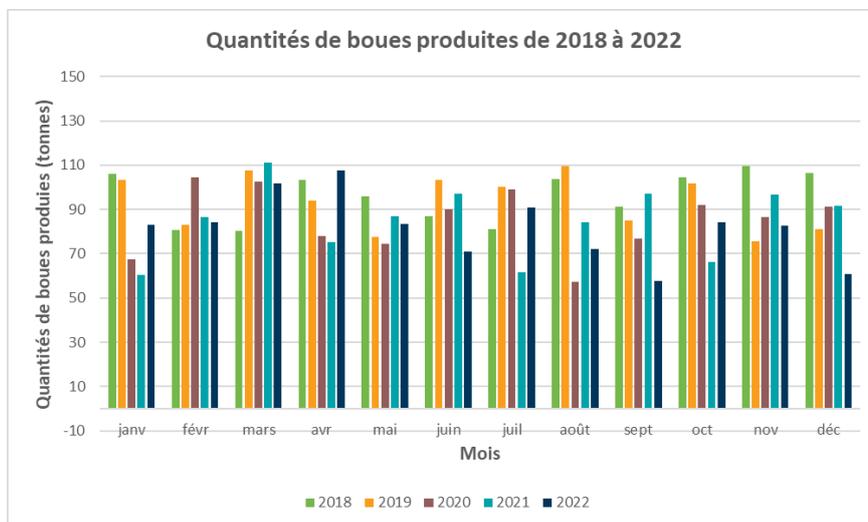
Figure 23- Quantités mensuelles de boues produites de 2018 à 2022

Les quantités mensuelles sont représentées sur le graphique ci-dessous :

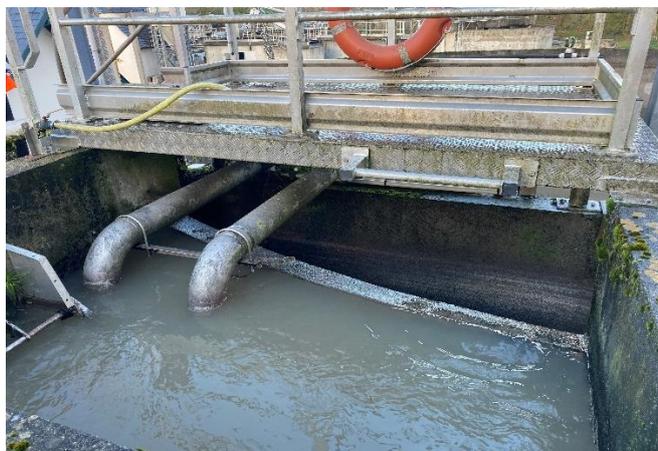
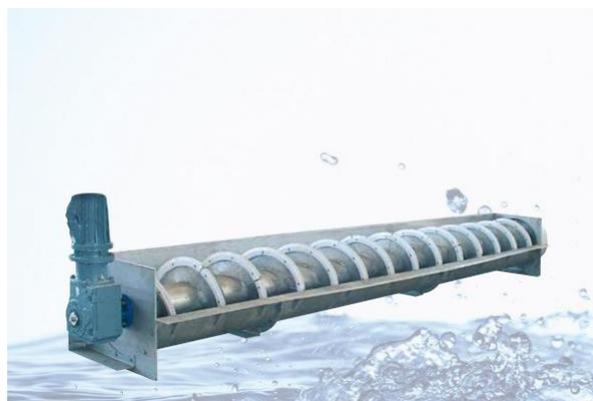
Figure 24- Représentation de l'existant et exemple de dégrilleur rotatif

- Modification du GC du bassin tampon pour obtenir une longueur droite permettant d'installer le dégrilleur rotatif
- Modification de l'escalier et de la plateforme de travail au niveau du bassin tampon et du dégrilleur
- Mise en place d'un dégrilleur rotatif sur le déversoir d'entrée du bassin tampon
- Modification des canalisations de vidange du bassin tampon pour éviter un flux perturbant le fonctionnement du dégrilleur
- Modification des alimentations électriques et des reports de données entre le local technique et le bassin tampon
